三沢市トンネル長寿命化修繕計画

令和3年2月

三 沢 市

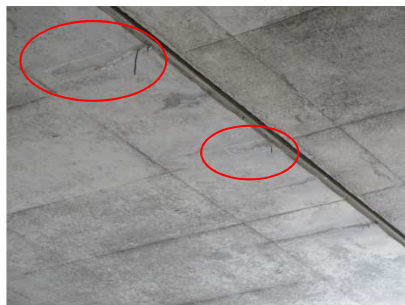
三沢市が管理する供用中のトンネルは令和3年2月26日現在2基であり、各トンネル共に建設後の経過年数は約5年である。現在は、ひび割れ、漏水などの事象が見られている。

トンネル老朽化状況例（左：漏水・遊離石灰 右：ひび割れ）
