# 通学路対策箇所図(上久保小学校)

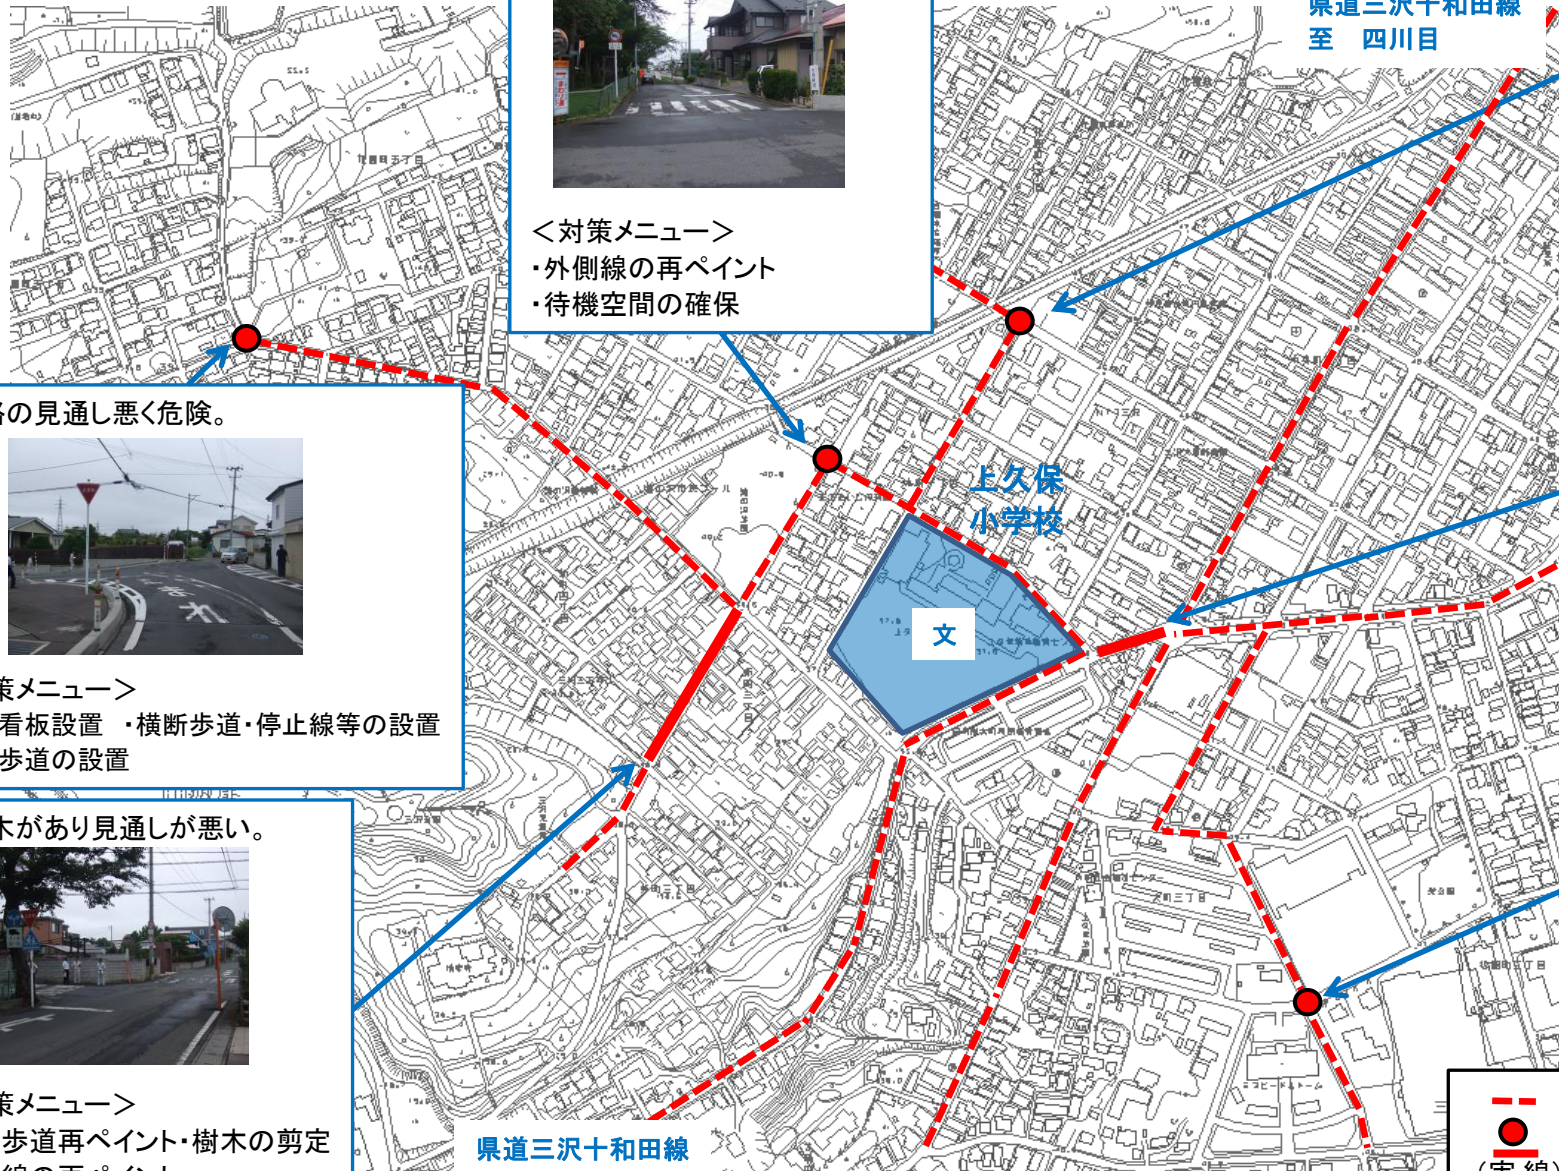
交通量が多く見通しが悪く注意。

6差路で横断に注意。

Y字路の見通し悪く危険。

歩道が狭く危険。

桜の木があり見通しが悪い。

塀があり見通しが悪い。

- <対策メニュー>
- ・外側線の再ペイント
  - ・待機空間の確保

- <対策メニュー>
- ・交差点改良の検討
  - ・外側線の再ペイント
  - ・注意看板設置

- <対策メニュー>
- ・注意看板設置
  - ・横断歩道・停止線等の設置
  - ・横断歩道の設置

- <対策メニュー>
- ・歩道設置

- <対策メニュー>
- ・横断歩道再ペイント
  - ・樹木の剪定
  - ・外側線の再ペイント

- <対策メニュー>
- ・生徒指導
